Construction de la nouvelle lido de Hopfräben, Brunnen

2021

Le projet

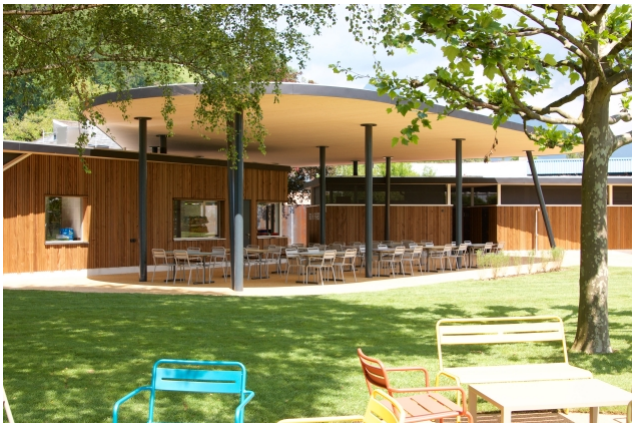
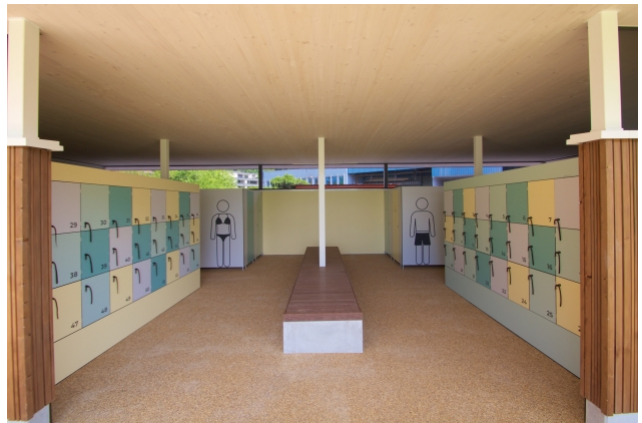
L'entrée du lido de Brunnen a été réaménagée. Des panneaux de grand format en bois lamellé-collé recouvrent la zone d'entrée. Le scellement des joints sur les faces frontales, réalisé à l'aide de la technologie TS3, permet un espacement important entre les poteaux.

Grâce au scellement des joints sur la face avant des panneaux CLT, les toits semblent flotter. Les panneaux CLT reposent sur des poteaux élancés disposés selon une trame de 8 x 8 mètres.
