# Nouvelle construction de la plage Hopfräben, Brunnen

2021

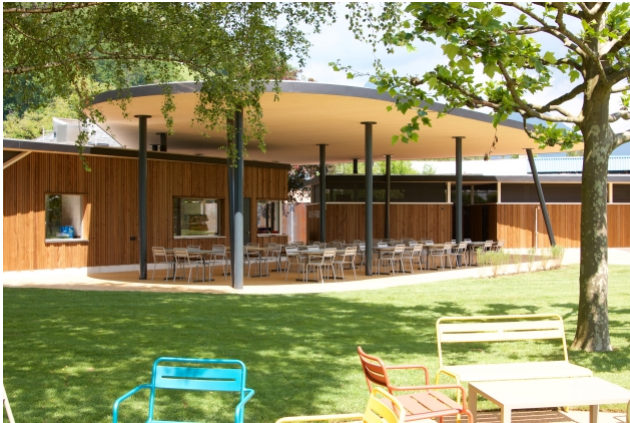
L'entrée de la piscine de Brunnen a été réaménagée. Des panneaux de grand format en bois contreplaqué recouvrent l'entrée. Le scellement des joints en façade avec la technologie TS3 permet une large trame de poteaux.

Grâce au le scellement des joints frontaux des panneaux CLT, les toits semblent flotter. Les Les panneaux CLT reposent sur des poteaux rigides avec une trame de 8x8 mètres.
