# Neubau Strandbad Hopfräben, Brunnen

2021

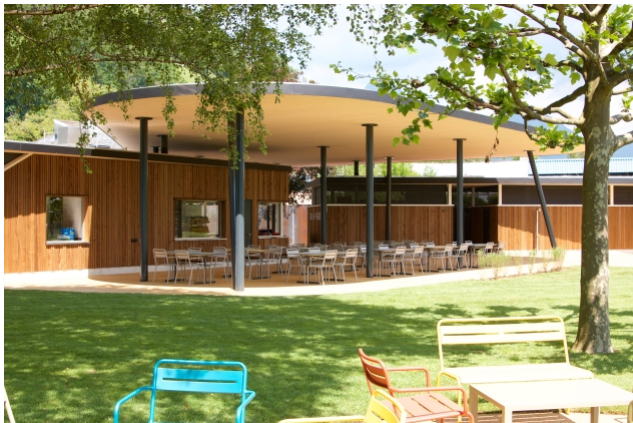
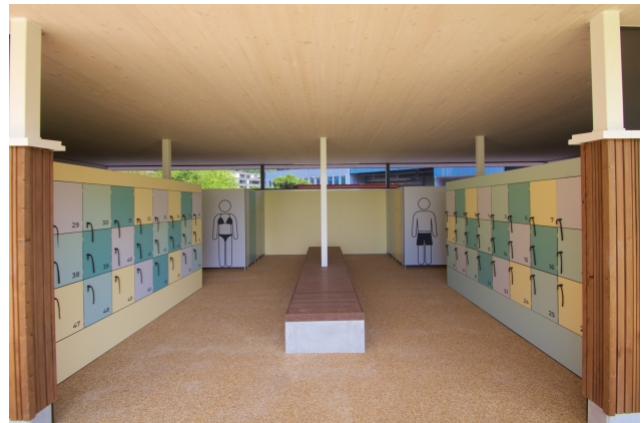
Der Eingangsbereich der Badi Brunnen wurde neu gestaltet. Grossformatplatten aus Brettspertholz überdecken den Eingangsbereich. Der stirnseitige Fugenverguss mit der TS3-Technologie erlaubt ein weites Stützenraster.

Dank dem stirnseitigen Fugenverguss der CLT-Platten scheinen die Dächer zu schweben. Die CLT-Platten liegen auf schlanken Stützen mit einem Raster von 8x8 Metern auf.
